Reparación cañón exterior M1A1 Thompson Marui

Tras romper el cañón exterior de mi Thompson en la unión del cuerpo al cañón exterior y ver que es un problema muy frecuente y que sustituir la pieza vale lo mismo que una réplica china me decidí a buscar otra solución.

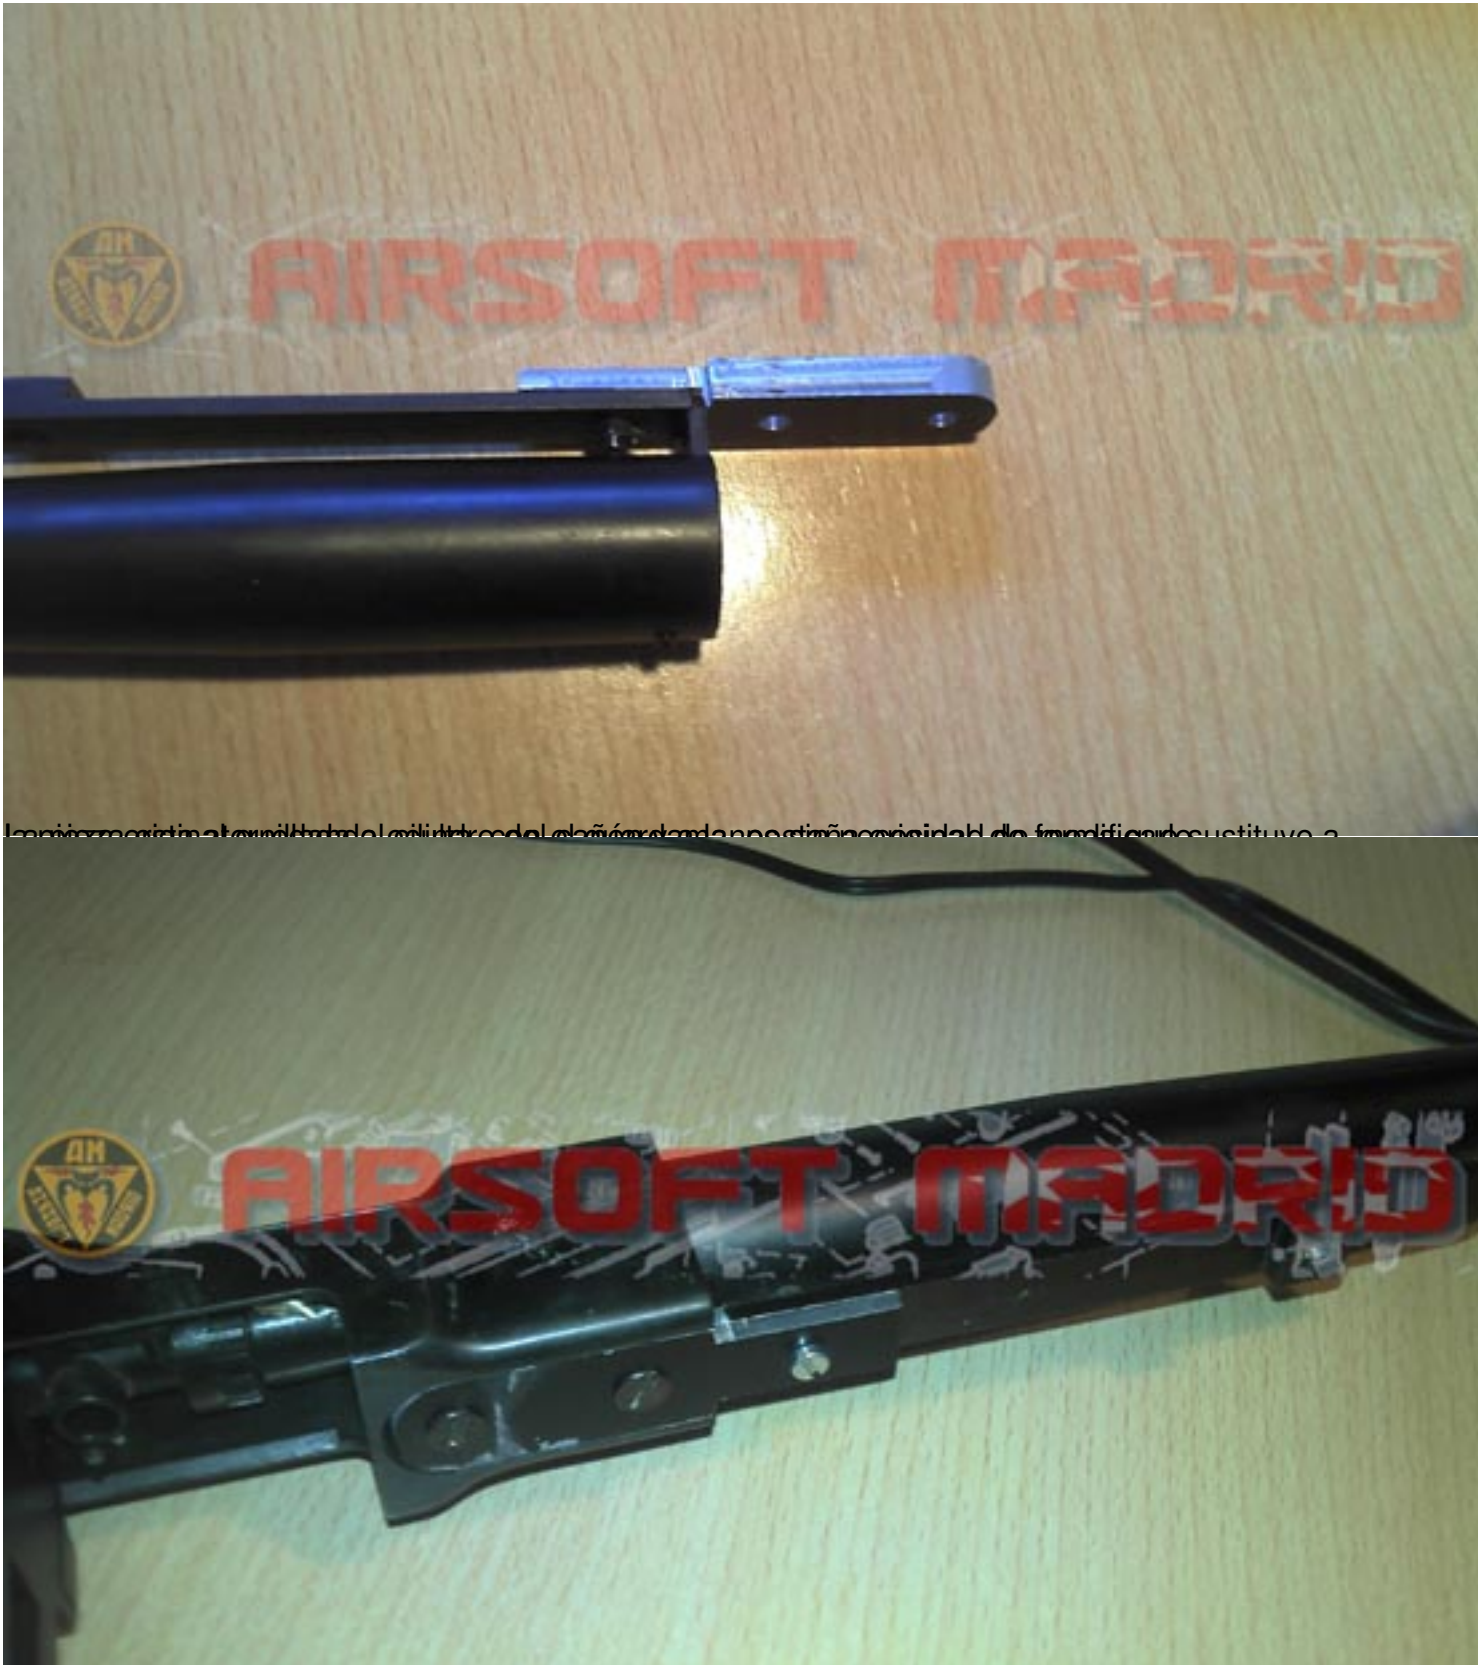
La idea fue mecanizar una pieza que sustituyera la parte rota que va unida al cuerpo y poder unirla a lo que queda de cañón.

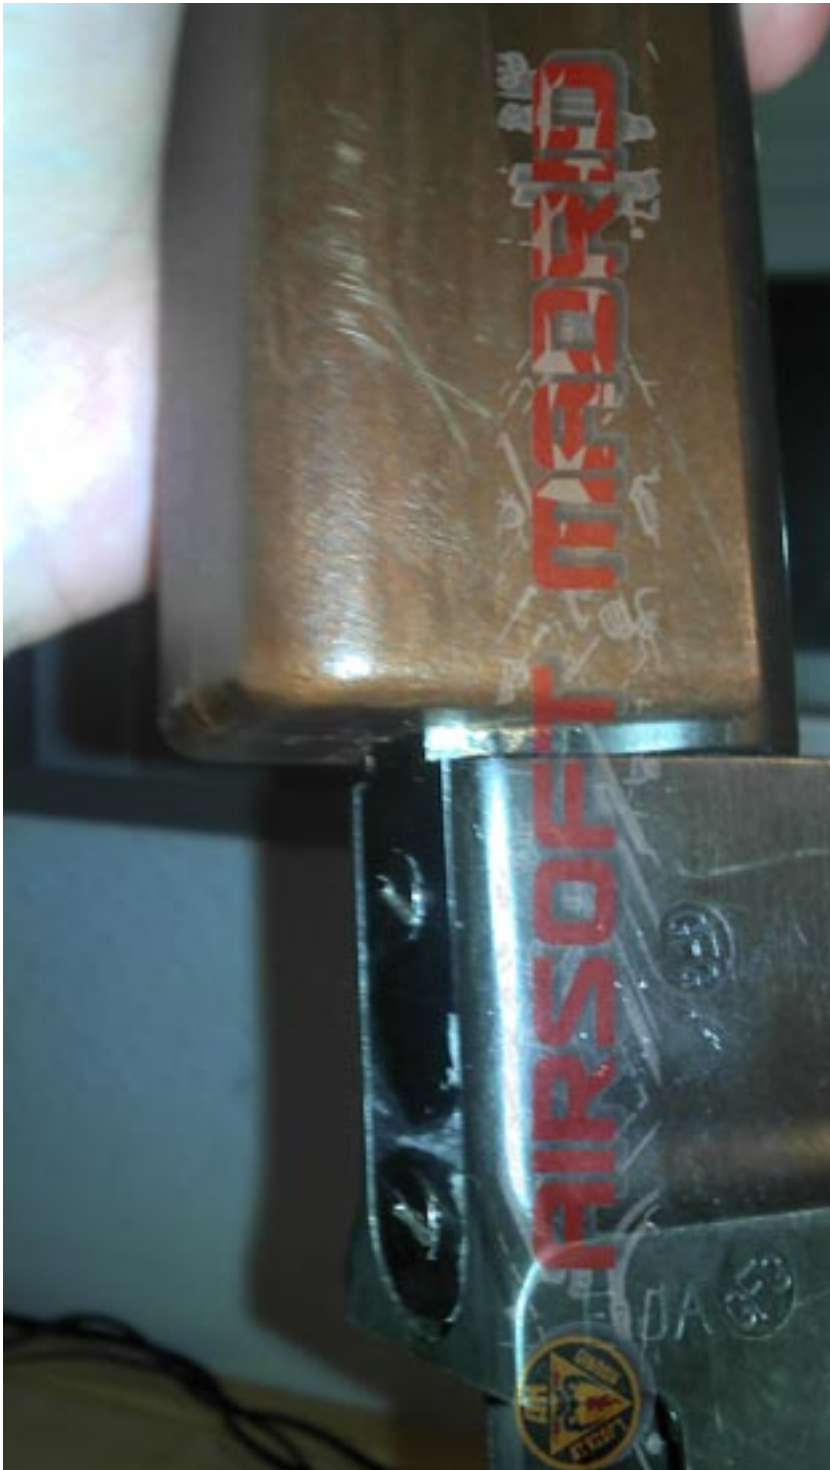
Cañón de fabricación japonesa, fabricado en aluminio y acero, de la parte de arriba del

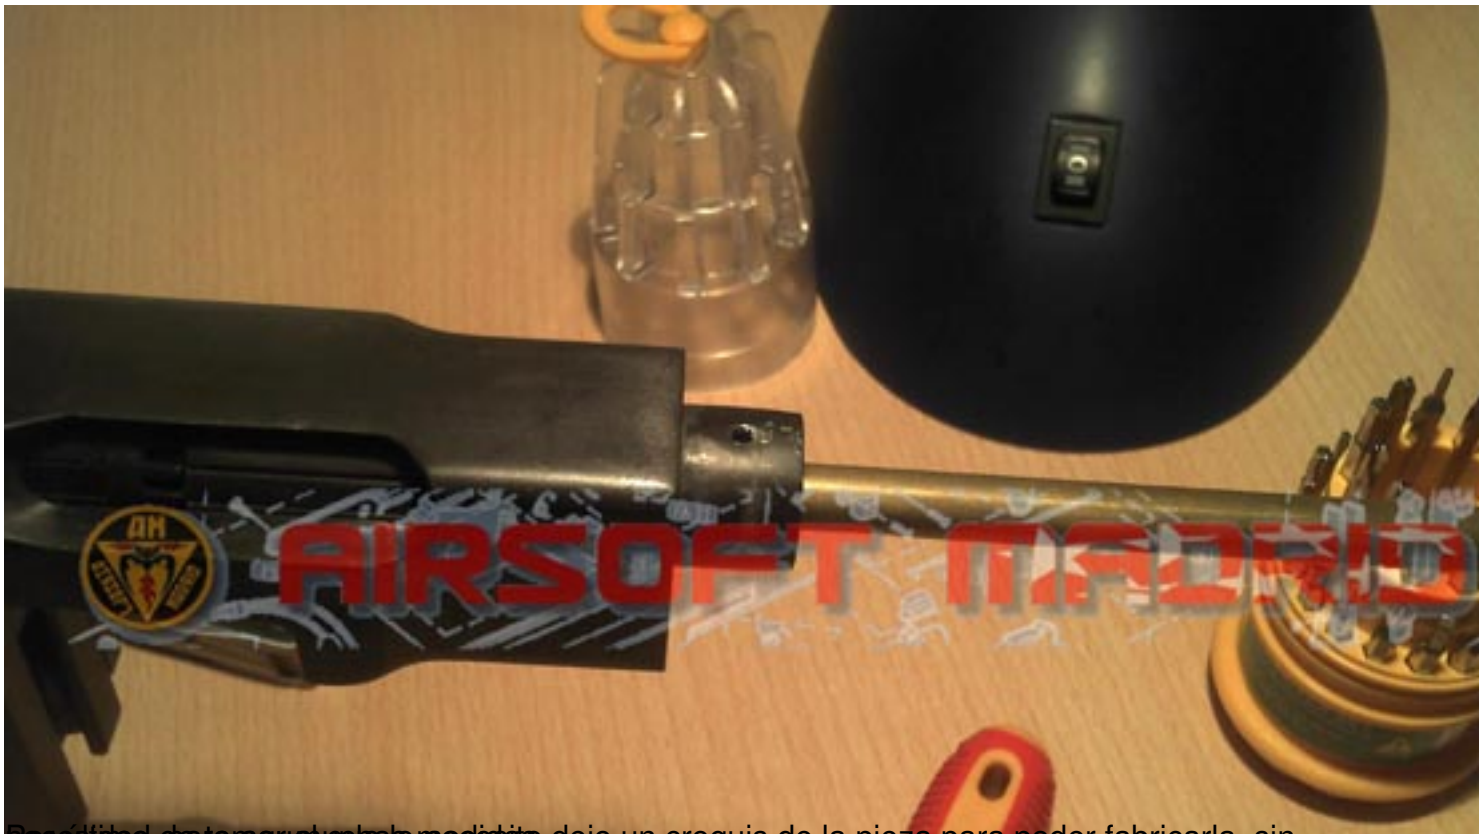
Para fabricar el exterior del cañón se hizo un croquis de la pieza para poder fabricarla sin
