Reparación cañón exterior M1A1 Thompson Marui

Tras romper el cañón exterior de mi Thompson en la unión del cuerpo al cañón exterior y ver que es un problema muy frecuente y que sustituir la pieza vale lo mismo que una réplica china me decidí a buscar otra solución.

La idea fue mecanizar una pieza que sustituyera la parte rota que va unida al cuerpo y poder unirla a lo que queda de cañón.

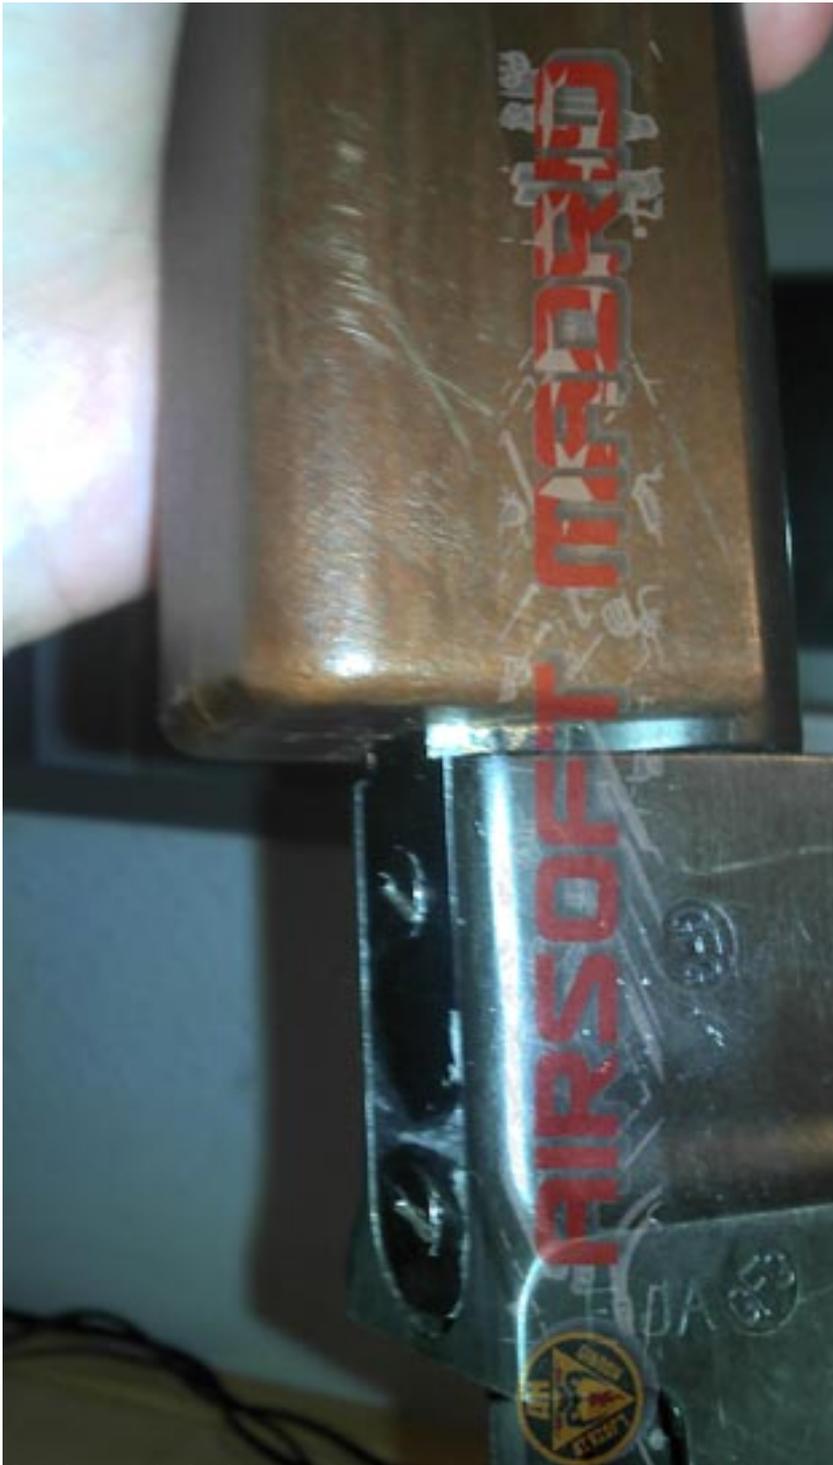
Cañón de fabricación japonesa, hecho en España, con un sistema de cañón de la parte de arriba del

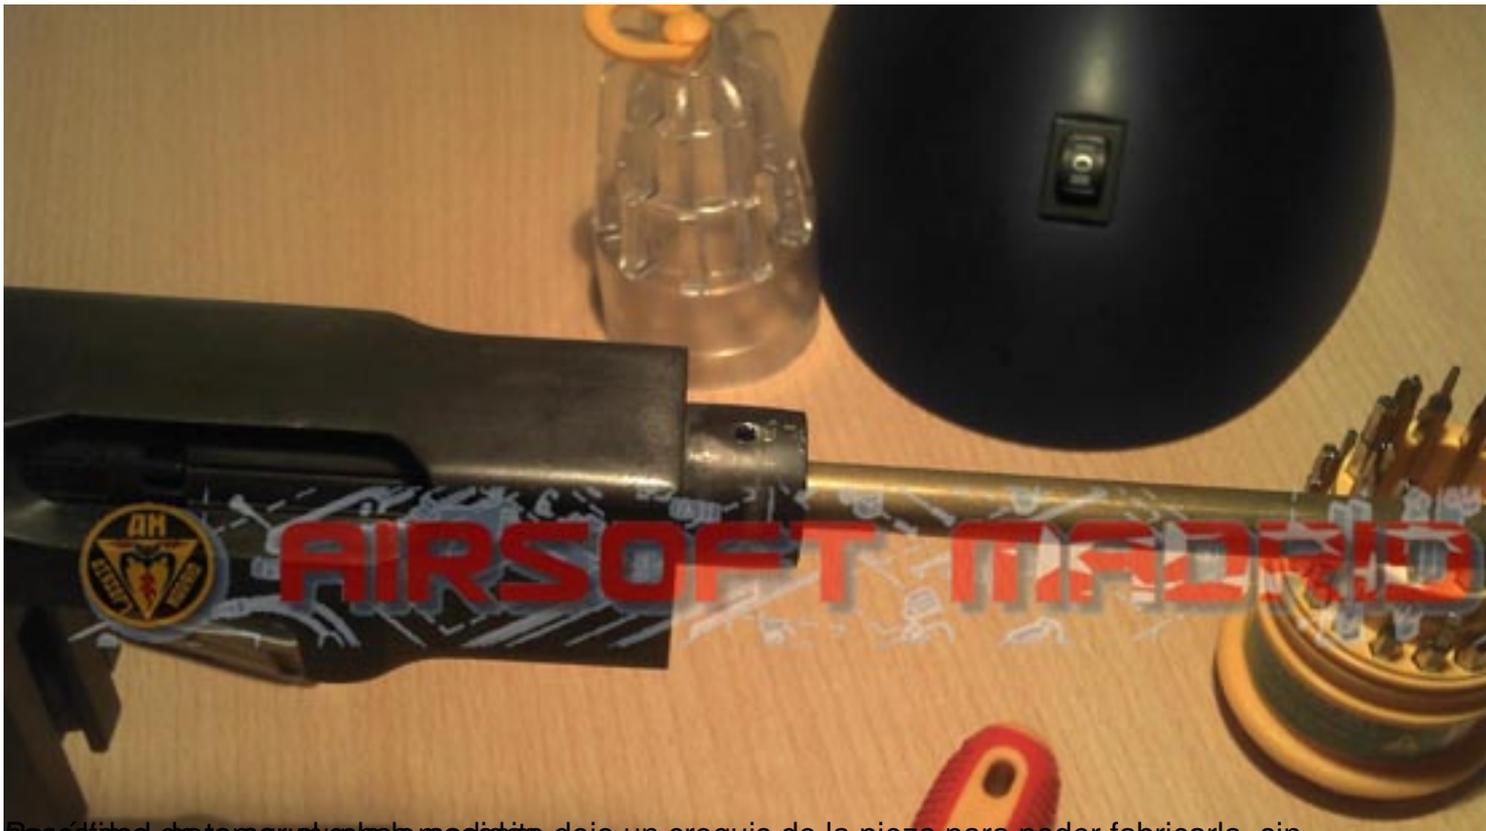
Para fabricar el exterior del cañón se hizo un croquis de la pieza para poder fabricarla sin

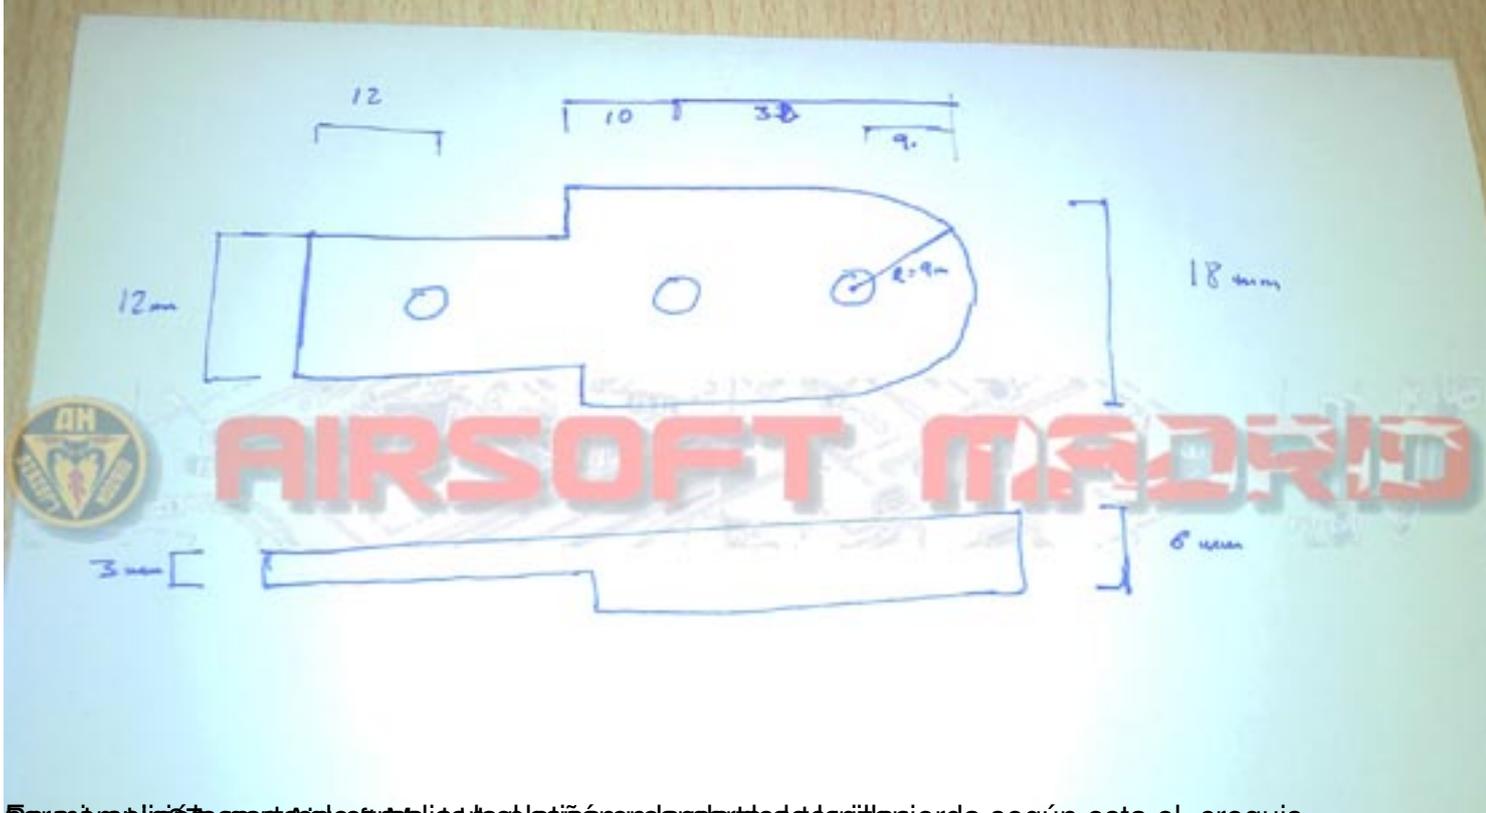
Para la copia se usó un plotter de la oficina y se usó la parte superior de la pieza según este croquis
